## **Studiereis Estland – Platform Ecologisch Herstel Meren**

**In juni 2014 heeft een groep waterbeheerders, onderzoekers en adviseurs een bezoek gebracht aan Estland. De Estse wateren verkeren over het algemeen in een veel natuurlijker toestand dan de Nederlandse. Tijdens de studiereis is onderzocht hoe de ecosystemen van deze wateren functioneren. De opgedane kennis was aanleiding tot discussies over de toestand van Nederlandse meren en plassen en over welke herstelmaatregelen op welke manier bijdragen aan het bereiken van een goede ecologische toestand (of de afgeleide daarvan, het goede ecologische potentieel).**

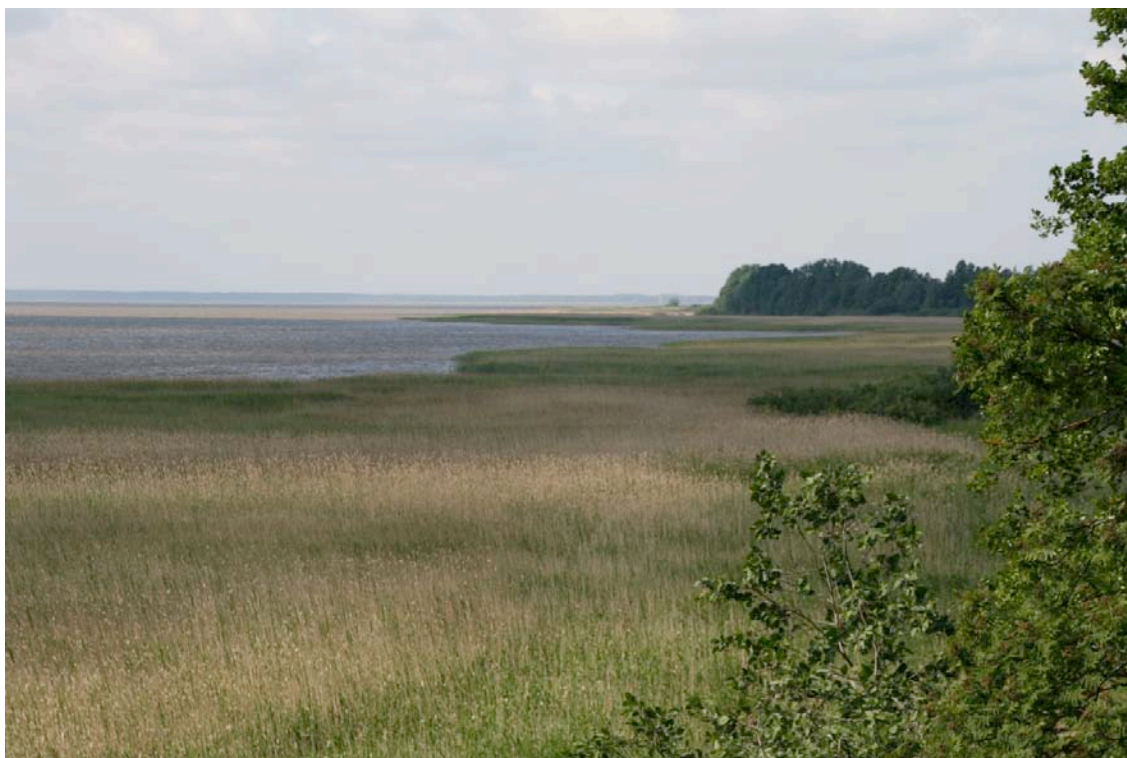
**Afbeelding 1. Brede rietkragen langs Võrtsjärv (Foto: Gijs van Dijk)**

Langs de oevers bevinden zich zeer brede rietkragen (afbeelding 1). Het meer wordt gebruikt door (beroeps)vissers en voor recreatie. De aanvoer van water naar het meer verloopt via een aantal rivieren. De Suur Emajõgi, aan de noordkant van het meer, vormt de enige afvoermogelijkheid. Deze rivier verbindt Võrtsjärv met het oostelijk gelegen Peipsi järv, op de grens met Rusland. In de lente kan door grote hoeveelheden smeltwater opstuwning ontstaan in de rivier. De stroomrichting draait dan om, het water gaat terug naar het Võrtsjärv. Hierdoor kan het waterniveau van het meer periodiek (maanden) verhoogd zijn. Het meer zou in ons land getypeerd worden als M21 (grote diepe gebufferde meren).

Opvallend aan het *Vörtsjärv* is dat er veel vegetatietypen langs de oevers aanwezig zijn. In zijn algemeenheid vallen de open rietvelden van honderden meters breed op, met daartussen veel submerse (= onderwater-)soorten in lage dichtheden. In vergelijking met Nederlandse rietvelden is de dichtheid van rietstengels lager en zijn de rietstengels dikker. De soorten-samenstelling van zowel de submerse als emerse vegetatie in *Vörtsjärv* duidt op een relatief voedselrijke situatie. Alle deelnemers aan de studiereis waren het er over eens dat het sterk fluctuerende waterpeil een zeer grote invloed heeft op het hele systeem, wat zichtbaar tot uiting komt in de brede rietkragen. Door de periodiek lage waterstanden krijgt de wind meer vat op het systeem waarbij het water door opwerveling troebeler wordt. De constatering dat een bijna volledig natuurlijk functionerend systeem als het *Vörtsjärv* eigenlijk altijd al troebel is geweest verraste de meeste deelnemers. In Nederland ligt de focus van herstel van oppervlaktewateren toch voornamelijk op de terugkeer naar heldere, door waterplanten gedomineerde watersystemen.

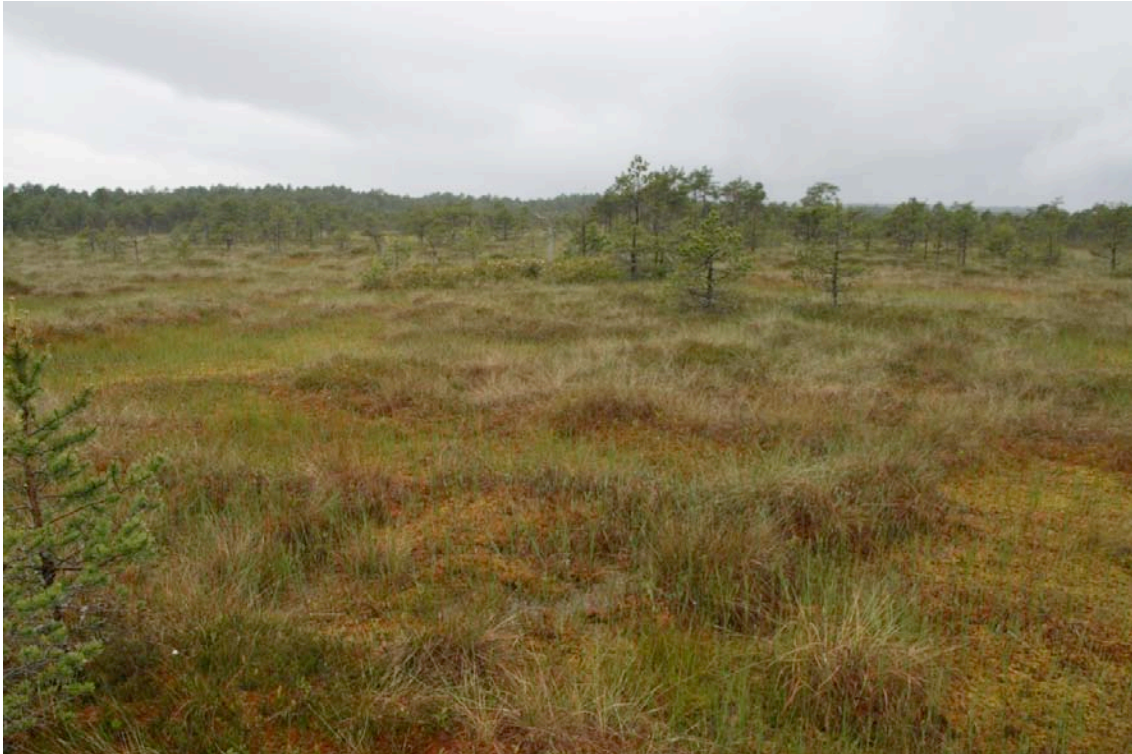
**Afbeelding 3. Het centrale deel van het veengebied Järveküla (Foto: Gijs van Dijk)**

Het veengebied Järveküla is een voor Estse begrippen klein veengebied langs de oevers van het Võrtsjärv. Het heeft een centraal deel dat uit hoogveen en hoogveenbos bestaat (afbeeldingen 2 en 3), aan de randen overgaand in bos en de oevers van het Võrtsjärv. In het noordwesten van het veen ligt een moerasgebied waar de rivier de Õhne jõgi uitmondt in het Võrtsjärv. Het doel van het bezoek aan dit veen was de gradiënten van een intact veengebied (afbeelding 2) naar een meer in beeld te krijgen. In Nederland zijn dergelijke landschappelijke gradiënten nauwelijks nog aanwezig.

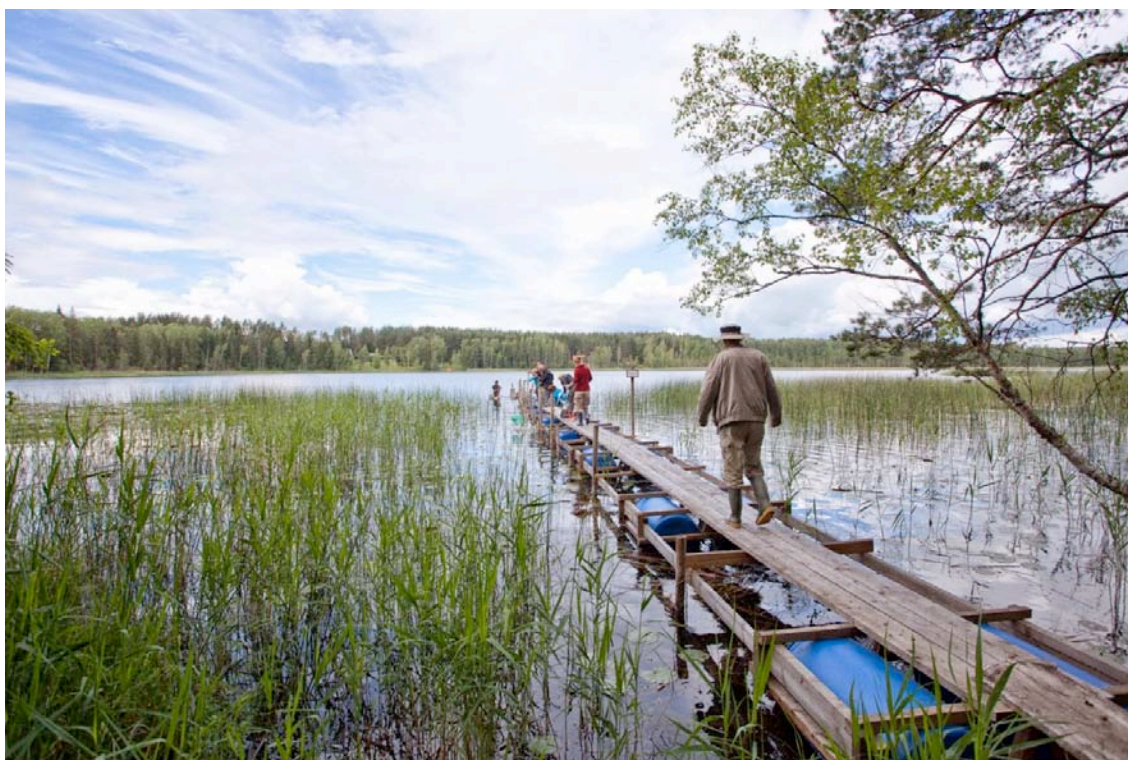
**Afbeelding 4. Bemonstering van de submerse vegetatie in *Viisjaagu järv* (Foto: Nico Jaarsma)**
