## Limburgse kalktufbronnen

*Relatief eenvoudige ruimtelijke ingrepen kunnen uniek verschijnsel in stand houden*

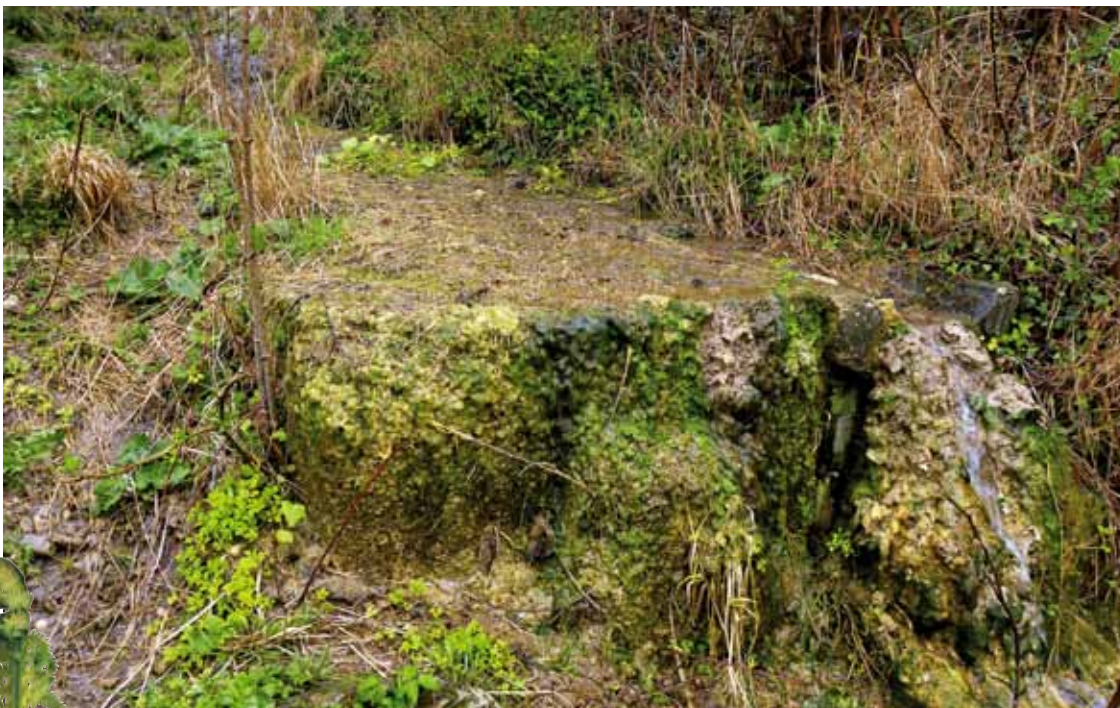
De Putberg. De bronnen hebben vaak een eigen flora, waarbij vooral de mosflora op valt.

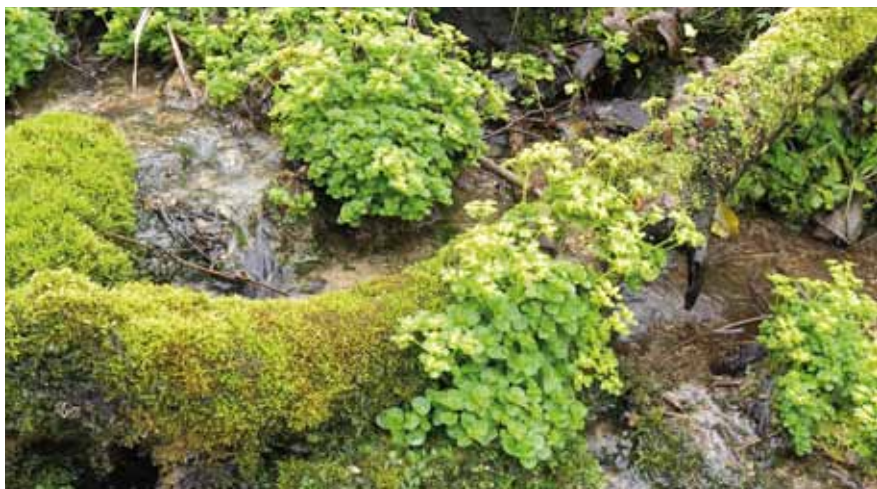
**In een kalktufbron slaat het kalk neer op alles wat zich in de bron bevindt. Bij de meest eenvoudige verschijningsvorm wordt al het losse materiaal (takjes, stenen, bladresten) in en op de oever bedekt met een laagje kalktuf.**

slaat in het afstromende water als gevolg van de specifieke milieuomstandigheden actief kalk neer. En dat kalk slaat neer op alles wat zich in de bron bevindt. Bij de meest eenvoudige verschijningsvorm wordt al het losse materiaal (takjes, stenen, bladresten) in en op de oever van de bronbeek bedekt met een laagje kalktuf. Maar er kunnen zich ook volledig verkalkte bodems en drempels vormen. Soms raken zelfs hellingen waarover het bronwater afstroomt er helemaal mee ingepakt. De bronnen hebben vaak een eigen flora, waarbij vooral de mosflora opvalt. Sterke kalktufvorming kan zich voordoen in ondiepe, snelstromende (spetterende), snel opwarmende bronbeekjes, mits de bron basisch (pH 7-8,5), sterk koolzuurhoudend water levert met zeer hoge calcium en bicarbonaatconcentraties.
